Materiálový a konstrukční průzkum, stará lékárna FNOL

Dokumentace bouracích prací - stará lékárna FNOL

par. č. st. 96/1 a 215, k.ú. Nová Ulice, Obec Olomouc, budova č.p. 60 a přístavek budovy č.p. 166

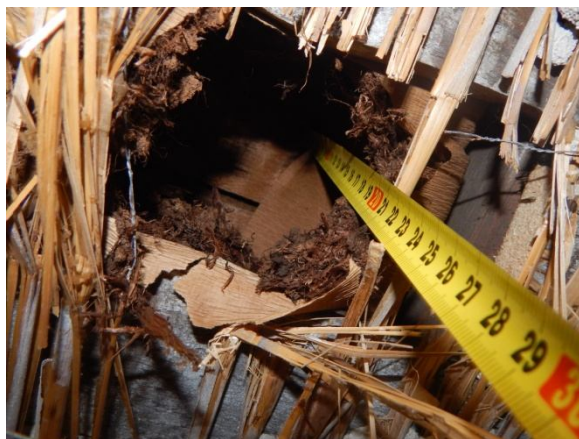
Stropní konstrukce ze spod

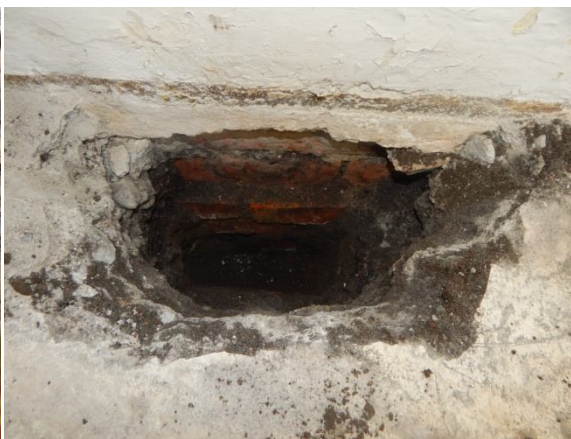
Spuštění vnitřní stěny pod podlahu

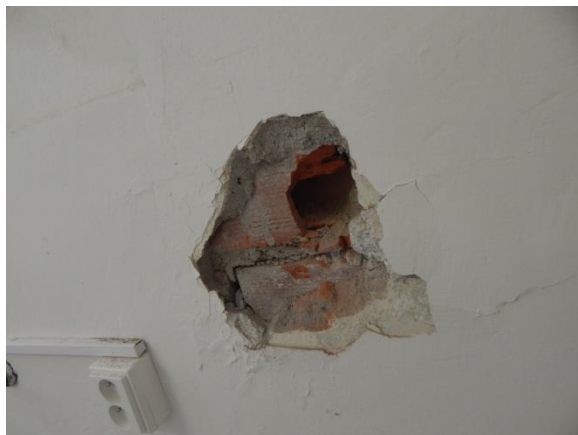
obvodová stěna z děrovaných cihel

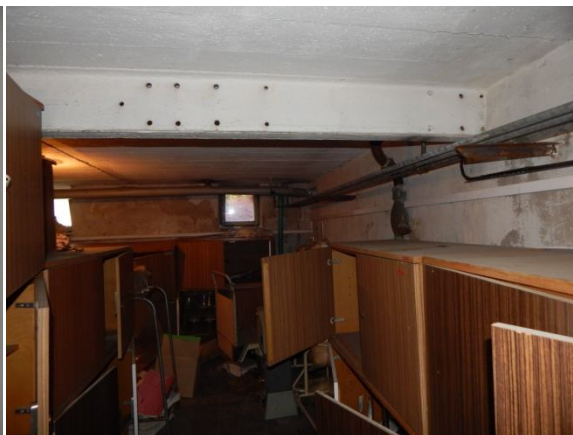
nosník ve sklepení pod stěnou

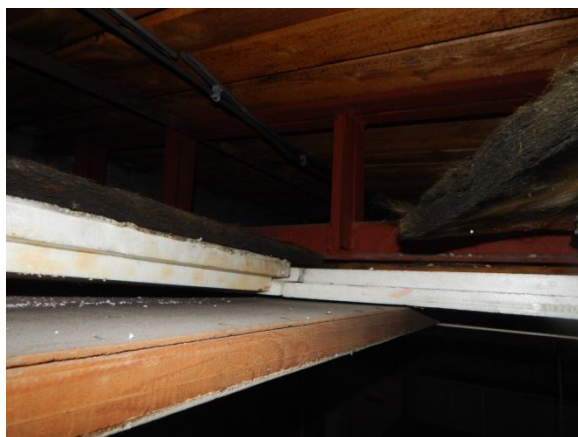
pohled do podstřeší

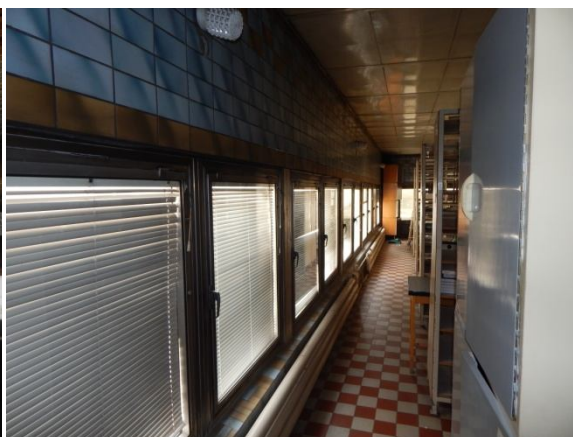
ocelové sloupky mezi okny

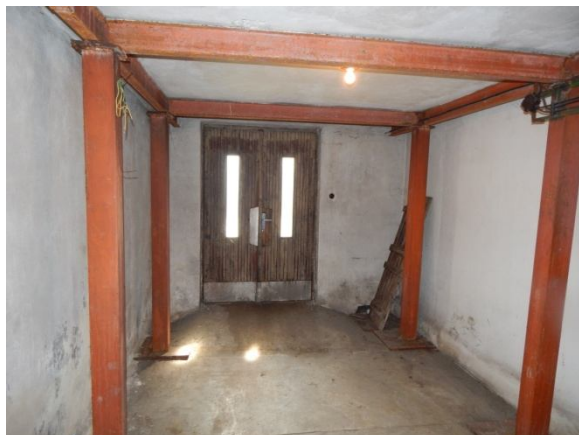
ocelový rám ve sklepení

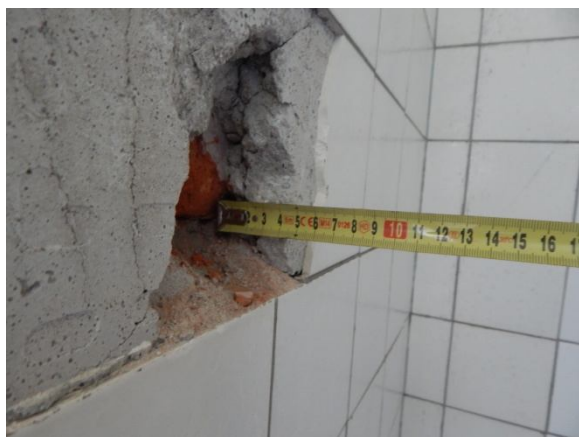
obvodová stěna

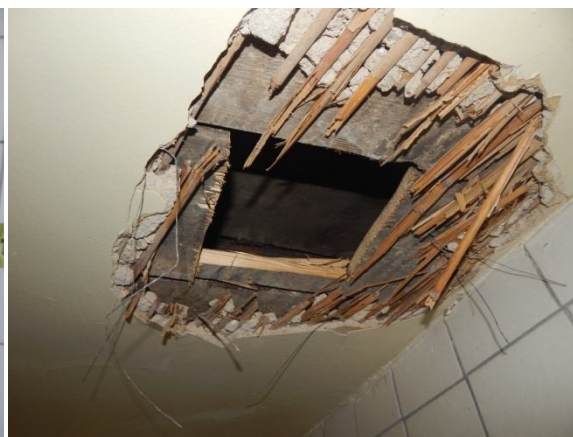
konstrukce stropu (střechy)

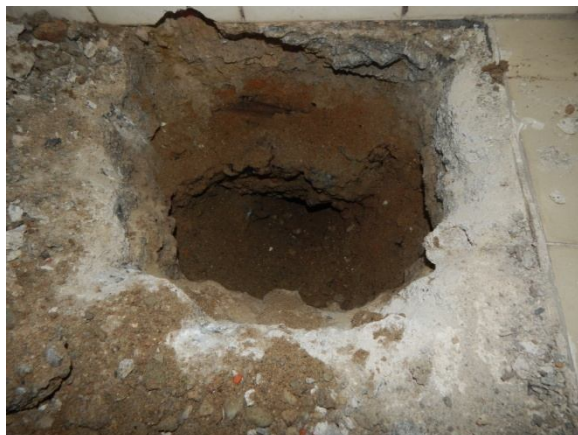
základ pod vnitřní stěnou

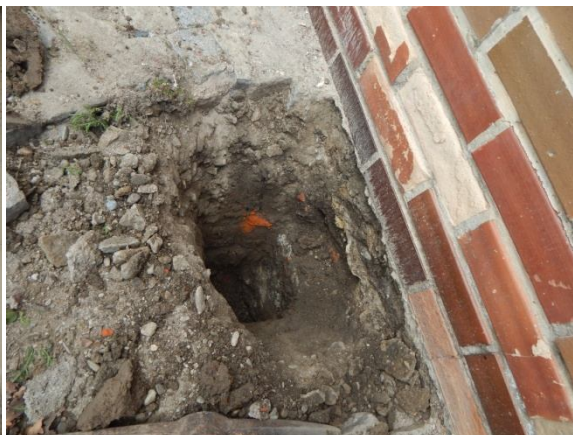
základ pod obvodovou stěnou

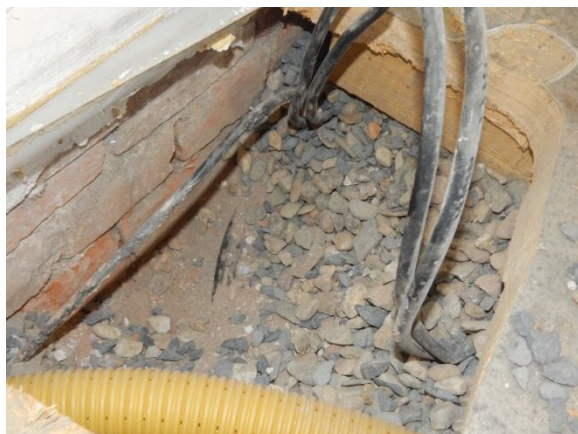
podlaha pod pravou částí

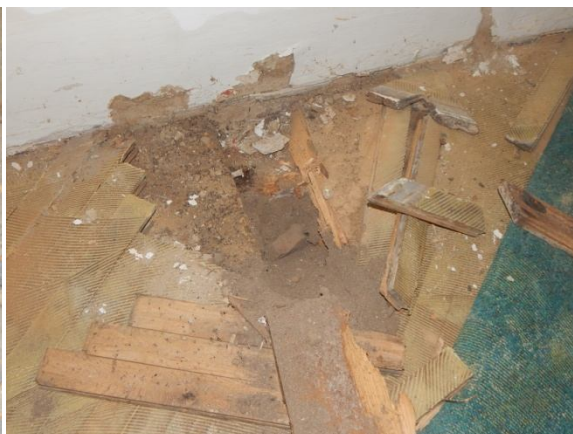
podlaha pod levou částí

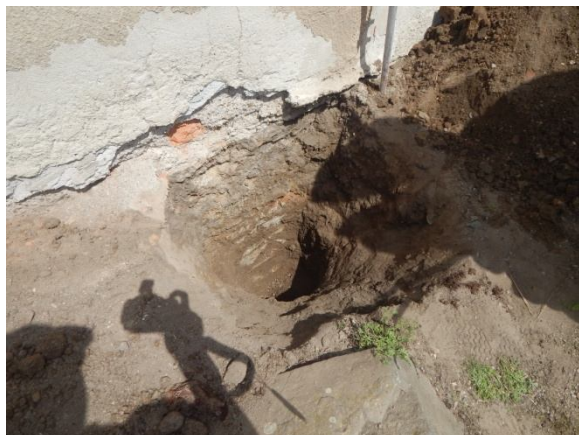
základ pod pravou částí

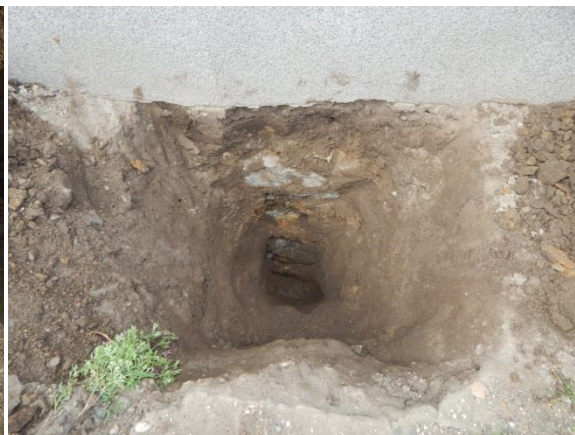
základ pod levou částí

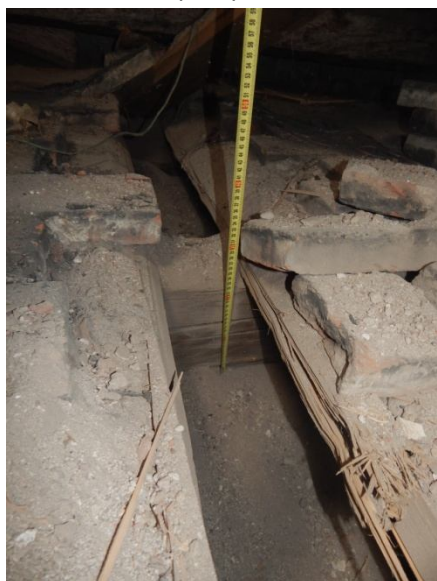
strop nad 1NP (z půdy)

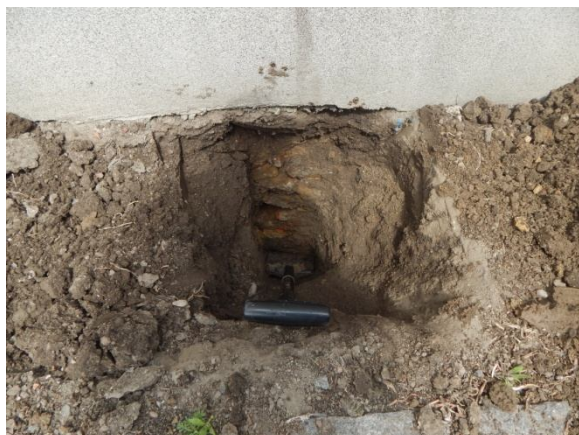
základ pod obvodovou stěnou

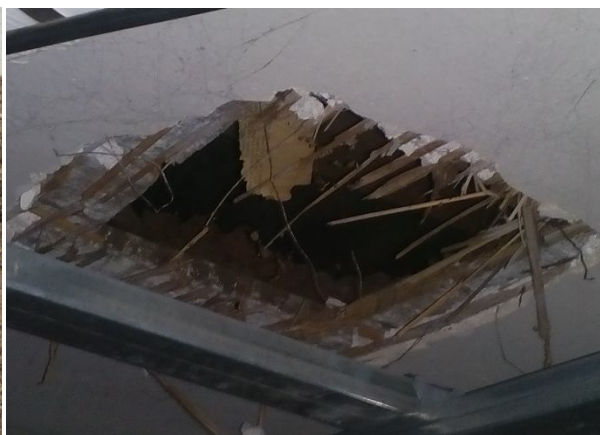
podbytí nad SDK pohledem

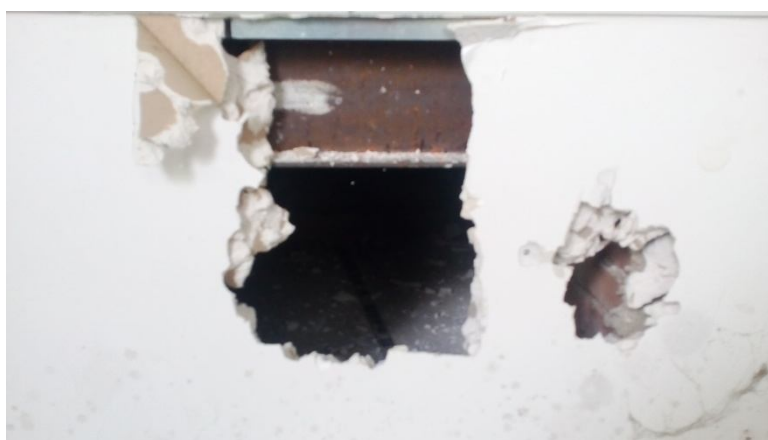
konstrukce pod chladícím boxem (ocel. nosníky)
