STAVBA: STAVEBNÍ ÚPRAVY OBJEKTU J3 – KNM – LŮŽKOVÉ ODDĚLENÍ

DENÍK: STAVEBNÍ DENÍK

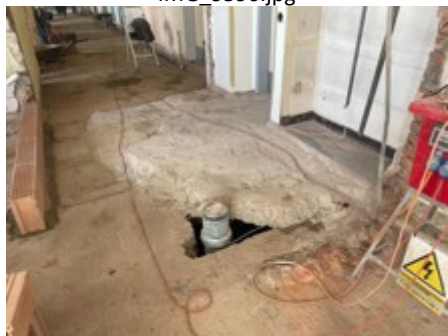
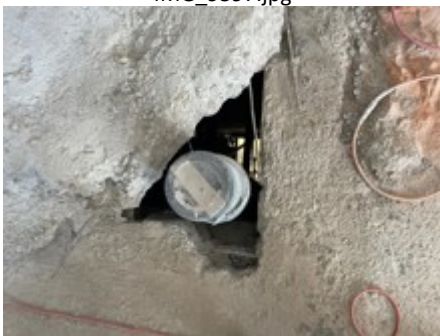
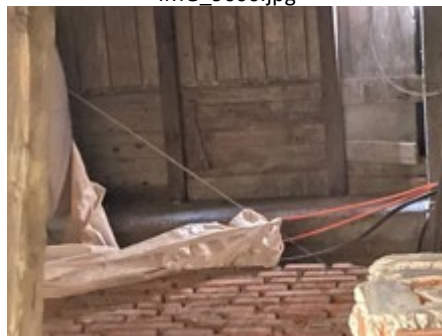
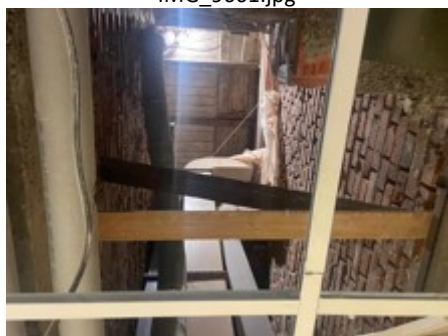
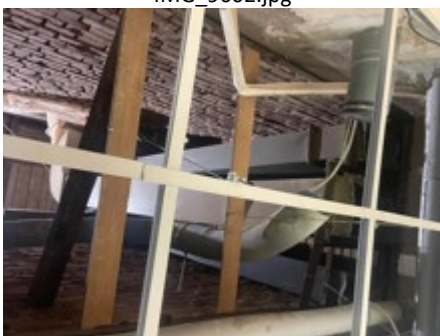
Dnešního dne zhotovitel zjistil, že šachta, kde je stoupačka poštovního potrubí :

- šachta je ukončena stropní deskou, která leží na stropě nad 1.NP. Tzn., že stropní deska šachty je součástí stávající skladby podlah
- šachta vede do 1.PP jako "komín", bez jiných podlažních konstrukcí a je ukončena pouze rastrových podhledem
- stropní deska šachty byla částečně poškozená při bourání podlah

Zhotovitel obratem informoval TDS a AD, kteří přizvali na pátek 26.1. statika DPS.
