## POČASÍ:

## PROVEDENÉ PRÁCE:

| AUTOR | Záhradník Miroslav (Administrátor) | NÁZEV DODAVATELE | OSBAU s.r.o. |

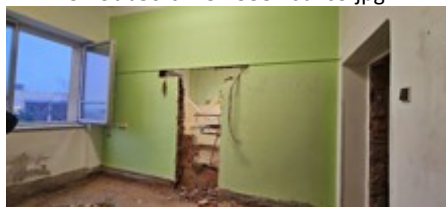
5f19db86-c12e-438e...cb465.jpg

Při realizaci prostupů přes stávající příčky na 2.NP bylo zjištěno, že příčky jsou sendvičové - děrovaná cihla na kant 80mm + mezera s tep.izolací 40mm + děrovaná cihla na kant 80mm. Následně došlo k částečné samo-destrukci příčky. Byl přizván TDS a zástupce FNOL s tím, že požádali o zbourání obou příček a vyzdění nových příček jako VCP.

Jedná se o příčky mezi místnostmi ...170/...180 a ...150,161/...140
