# Protokol tlakové zkoušky

SWIETELSKY stavební s.r.o.

FN OLOMOUC - PARKOVIŠTĚ POD DĚTSKOU KLINIKOU

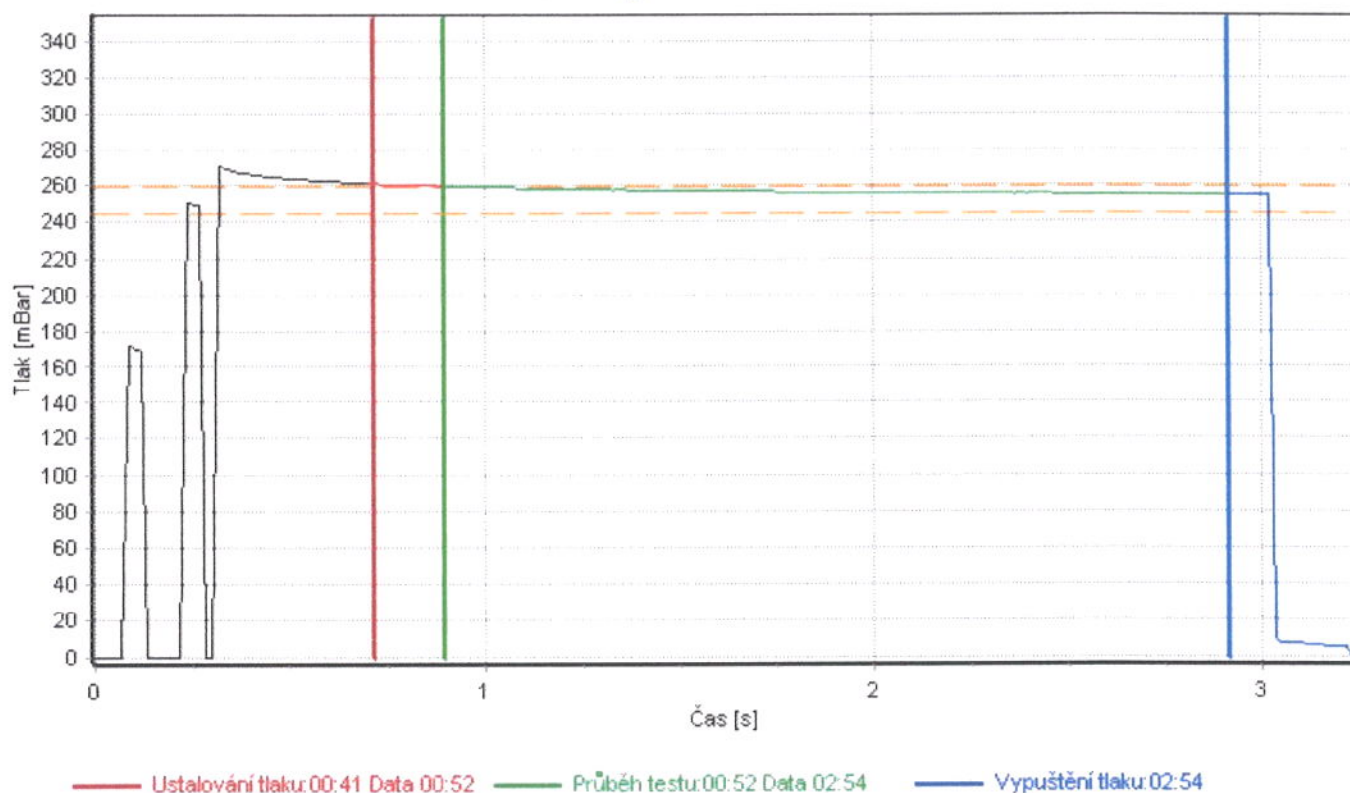
Graf - průběh testu

Počáteční přetlak: **259,68 mBar**Profil potrubí: **Kruhový**Připustná ztráta: **15 mBar**Průměr: **300 mm**Skutečná ztráta: **5,04 mBar**Délka zkušební trati: **5,74 m**Doba ustálení: **0:12 min**Zkouška byla provedena **13.6.2019 ve 8:12:13 hodin.**Požadovaná doba zkoušky: **2:1 min**Skutečná doba zkoušky: **2:2 min**

Výsledek: **Obstál ve zkoušce**

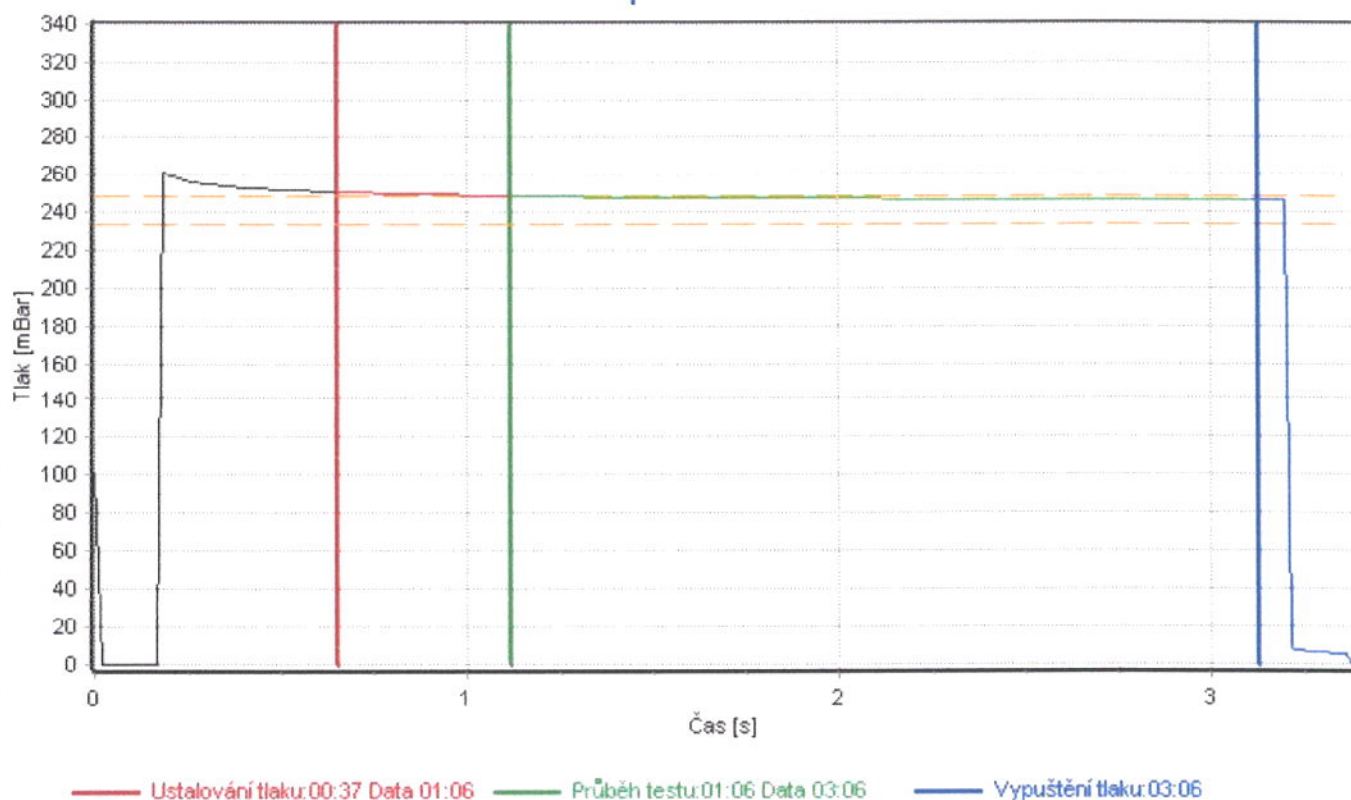
Graf - průběh testu

Počáteční přetlak: **248,72 mBar**Profil potrubí: **Kruhový**Připustná ztráta: **15 mBar**Průměr: **300 mm**Skutečná ztráta: **2,4 mBar**Délka zkušební trati: **2 m**Doba ustálení: **0:29 min**Zkouška byla provedena **13.6.2019 ve 8:46:21 hodin.**Požadovaná doba zkoušky: **2:1 min**Skutečná doba zkoušky: **2:2 min**

Výsledek: **Obstál ve zkoušce**

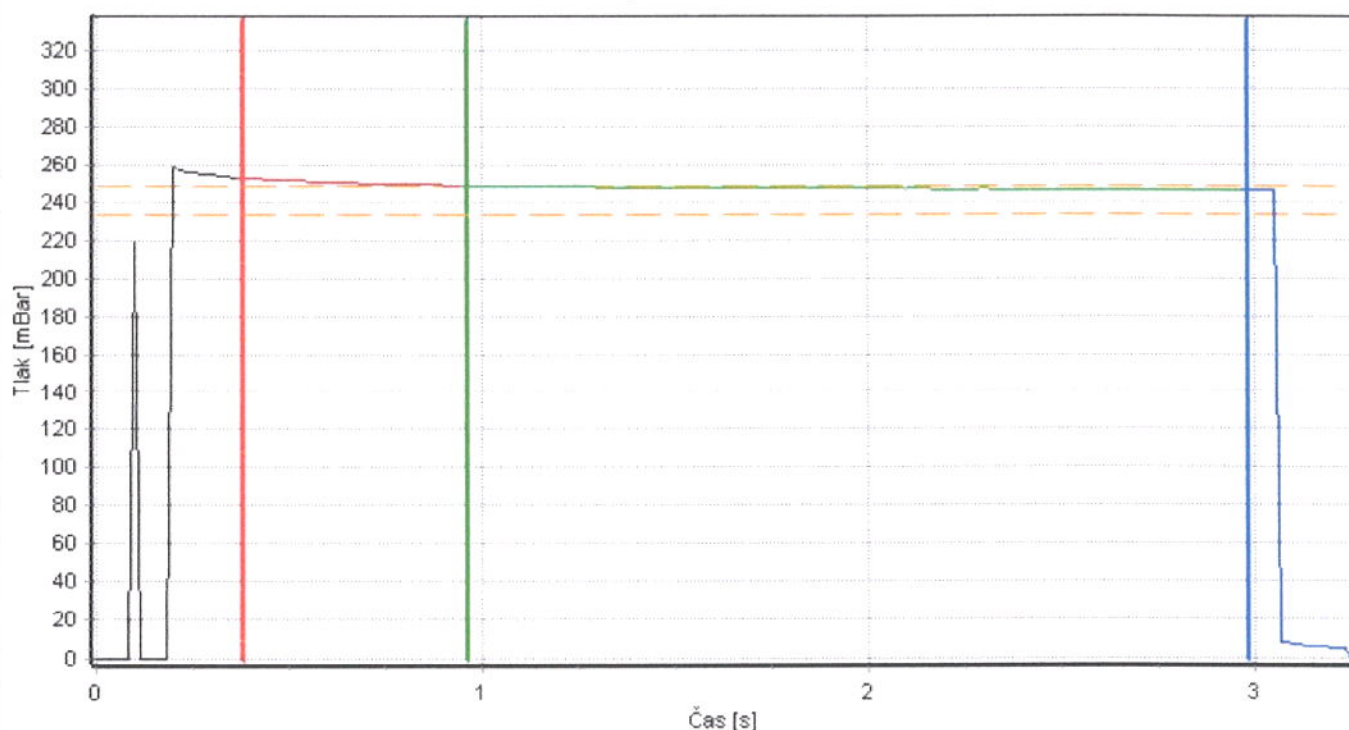
Graf - průběh testu

Počáteční přetlak: **249,09 mBar**Profil potrubí: **Kruhový**Připustná ztráta: **15 mBar**Průměr: **300 mm**Skutečná ztráta: **2,57 mBar**Délka zkušební trati: **2,03 m**Doba ustálení: **0:36 min**Zkouška byla provedena **13.6.2019 ve 9:18:34 hodin.**Požadovaná doba zkoušky: **2:1 min**Skutečná doba zkoušky: **2:2 min**

Výsledek: **Obstál ve zkoušce**

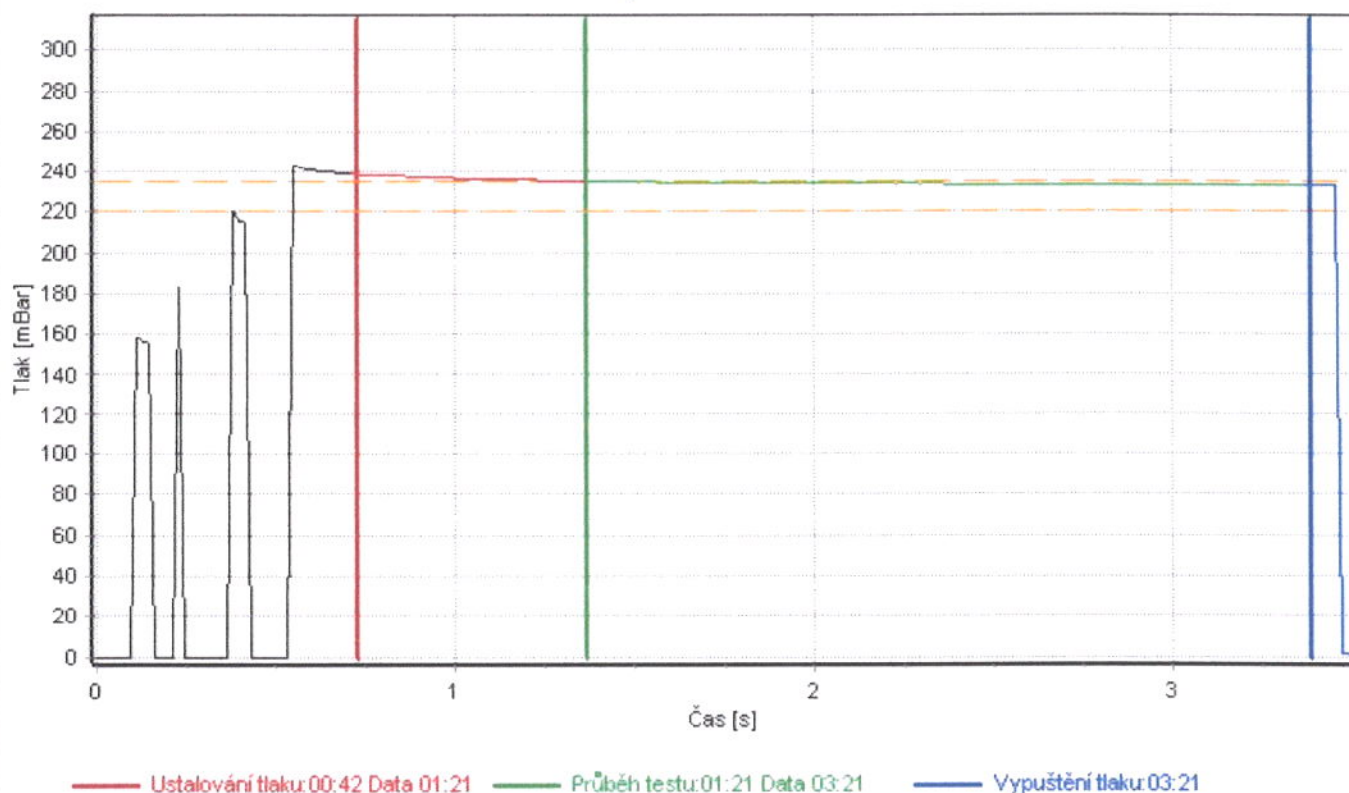
Graf - průběh testu

Počáteční přetlak: **235,24 mBar**Profil potrubí: **Kruhový**Připustná ztráta: **15 mBar**Průměr: **300 mm**Skutečná ztráta: **2,01 mBar**Délka zkušební trati: **31,14 m**Doba ustálení: **0:39 min**Zkouška byla provedena **13.6.2019 ve 9:48:11 hodin.**Požadovaná doba zkoušky: **2:1 min**Skutečná doba zkoušky: **2:2 min**

Výsledek: **Obstál ve zkoušce**

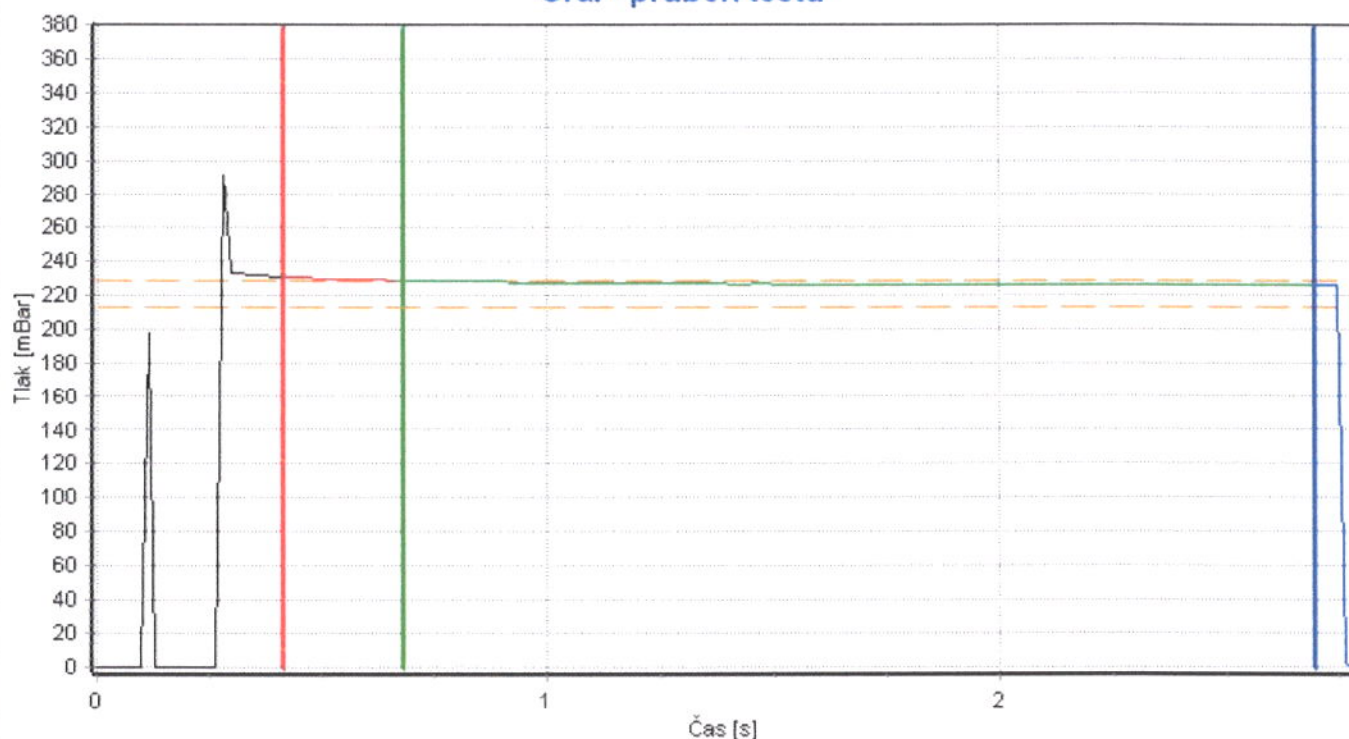
Graf - průběh testu

— Ustabilování tlaku:00:24 Data 00:39 — Průběh testu:00:39 Data 02:40 — Vypuštění tlaku:02:40

Počáteční přetlak: **228,8 mBar**Profil potrubí: **Kruhový**Připustná ztráta: **15 mBar**Průměr: **300 mm**Skutečná ztráta: **2,77 mBar**Délka zkušební trati: **27 m**Doba ustálení: **0:17 min**Zkouška byla provedena **13.6.2019 ve 10:30:41 hodin.**Požadovaná doba zkoušky: **2:1 min**Skutečná doba zkoušky: **2:2 min**

Výsledek: **Obstál ve zkoušce**
