Sonda č 1 – čelní kaponiéra

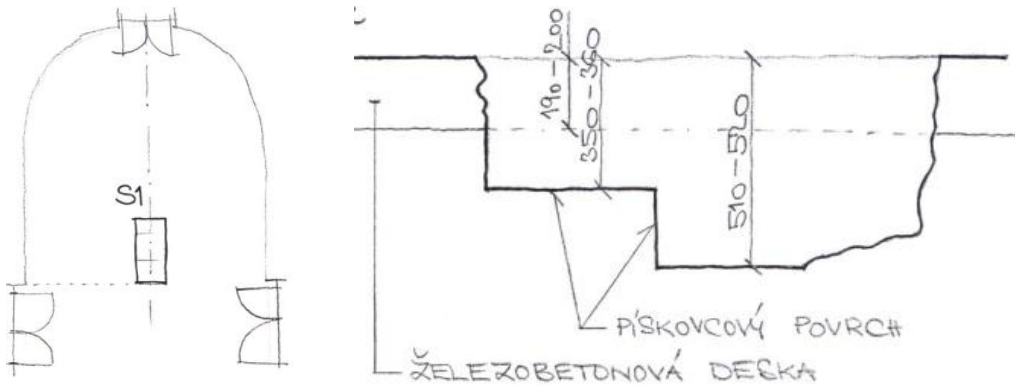
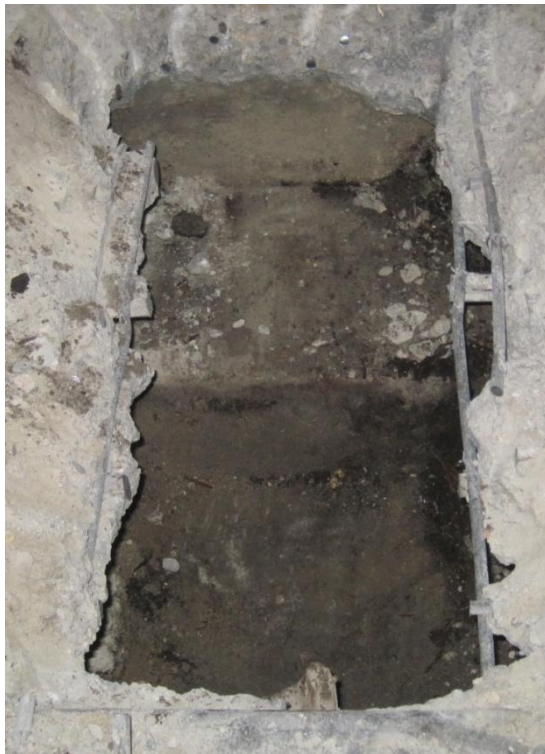
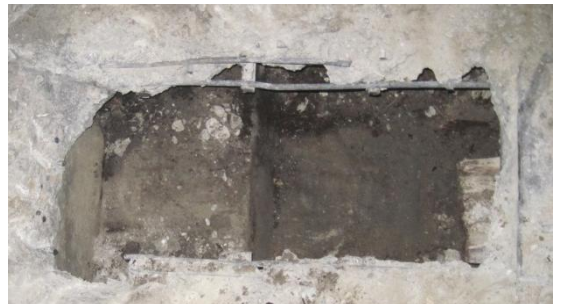
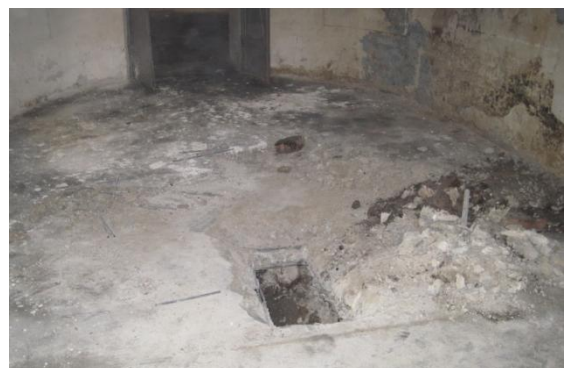
Sonda byla umístěna v podlaze vstupní chodby, v místě předpokládaného schodiště do spojovací chodby pod třetím dvorem do střelecké galerie. Účelem bylo prokázání stavu schodišťových stupňů a tloušťky betonové desky.

Schodišťové stupně byly nalezeny v použitelném stavu a tloušťka železobetonové desky je cca 200mm

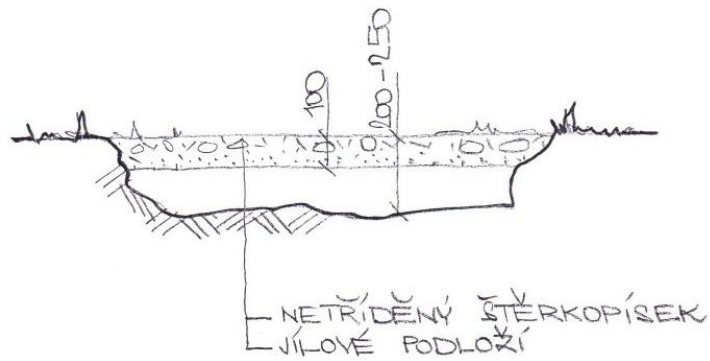
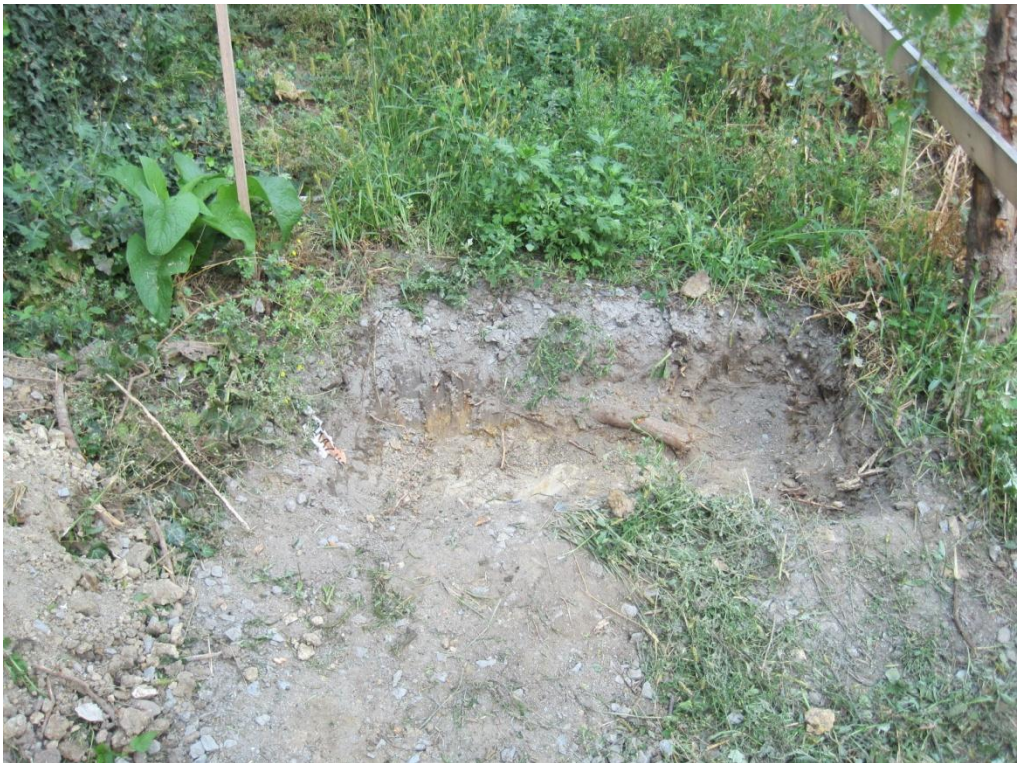
Sonda č 2 – začátek rampy k objektu vyhlídky

Sonda č 2 je umístěna na počátku rampy vedoucí k budoucímu palpostu a na vyhlídce, účelem sondy bylo prokázání dlažby, či jiného zpevněného povrchu na rampě a tloušťky násypů nad stávající niveletou.

Sonda prokázala existenci zpevněného povrchu ze štěrkodrtě, cca 100 mm silné, cca 50mm pod stávající úrovní terénu

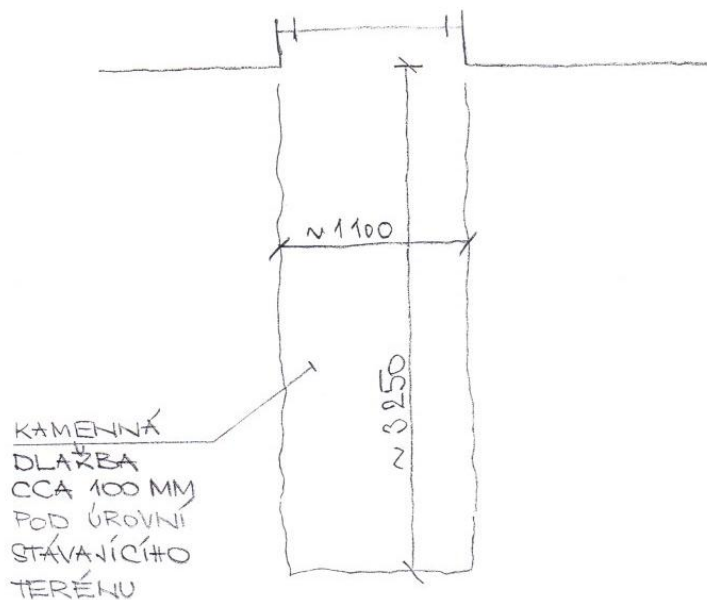
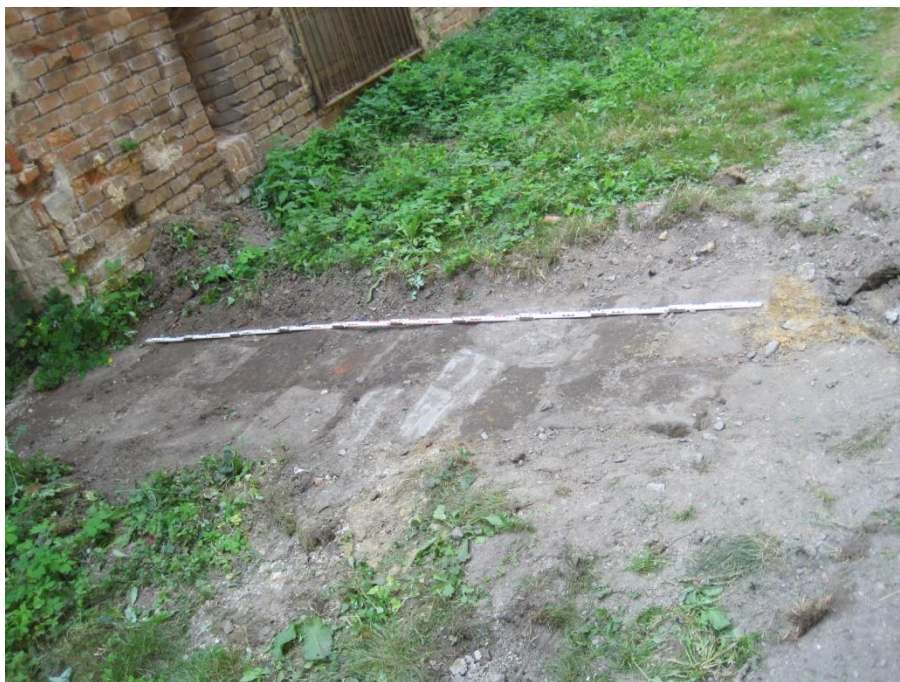
Sonda č 3 – vstup do muzea

Sonda č 3 je umístěna před vchodem do boční kaponiéry, před vstup do budoucího muzea. Účelem sondy bylo prokázání dlažby, či jiného zpevněného povrchu.

Sonda prokázala neexistenci dlažby v dostupné hloubce cca 500mm, pouze novodobé zpevnění povrchu v délce cca 3m cca 150 mm pod stávajícím terénem.

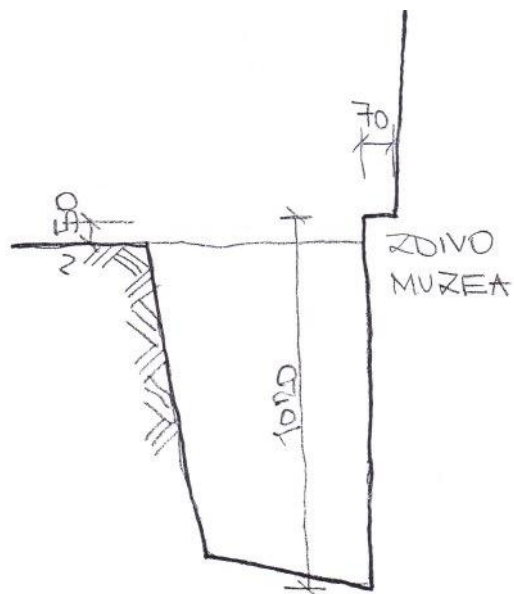
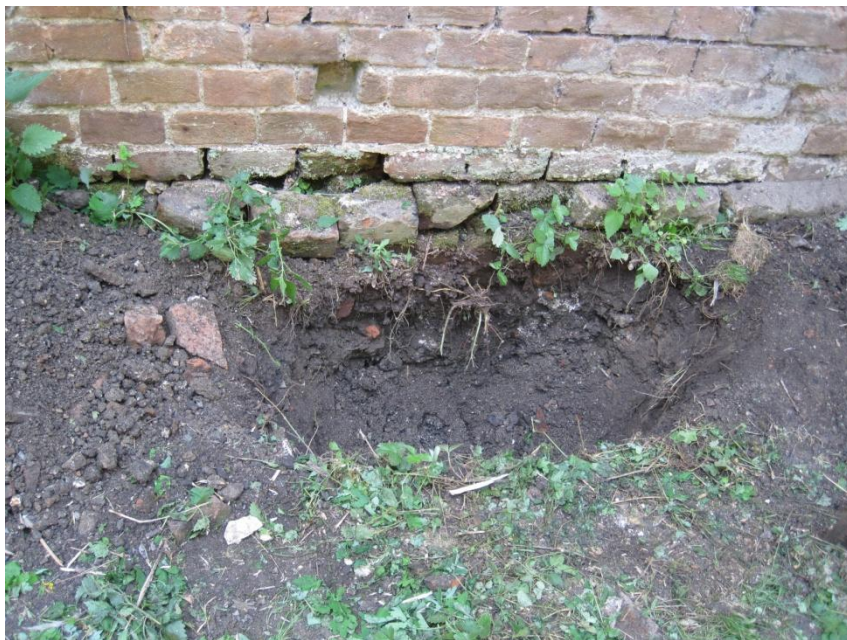
Sonda č 4– vstup do muzea

Sonda č 4 je umístěna před vstupem do muzea, na vnější hrabě zdiva. Účelem sondy bylo zjistit rozšíření zdiva a úroveň původního terénu. Do hloubky 1020 mm nebylo rozšíření prokázáno..

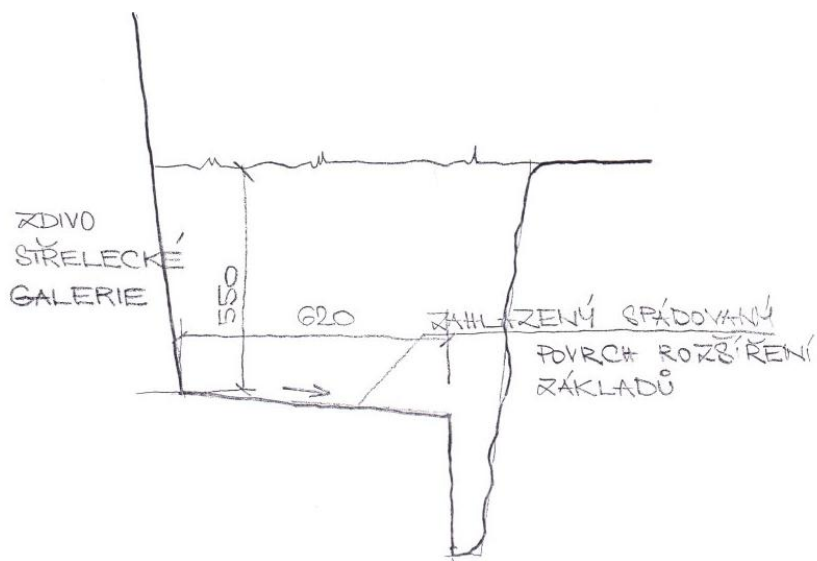
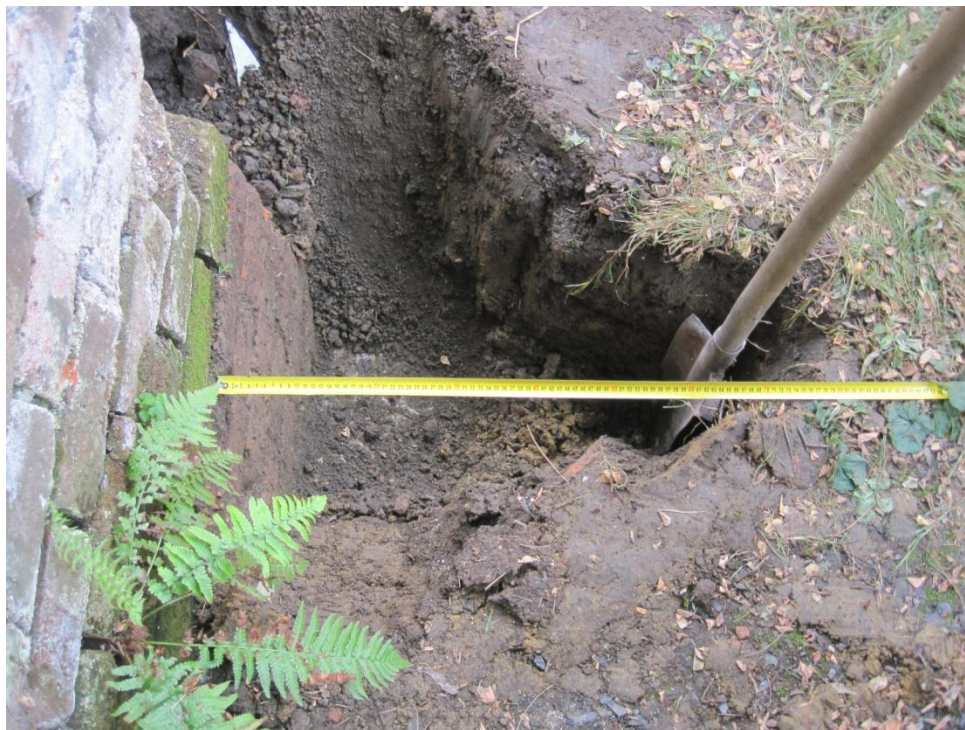
Sonda č 5 – vstup do střelecké galerie

Sonda byla provedena podél zdiva střelecké galerie a měla prokázat rozšíření zdiva, případně úroveň původního terénu. Úroveň původního terénu neprokázána, rozšíření zdiva v hloubce cca 550mm, na šíři cca 620mm, opatřené spádovým maltovým povrchem.

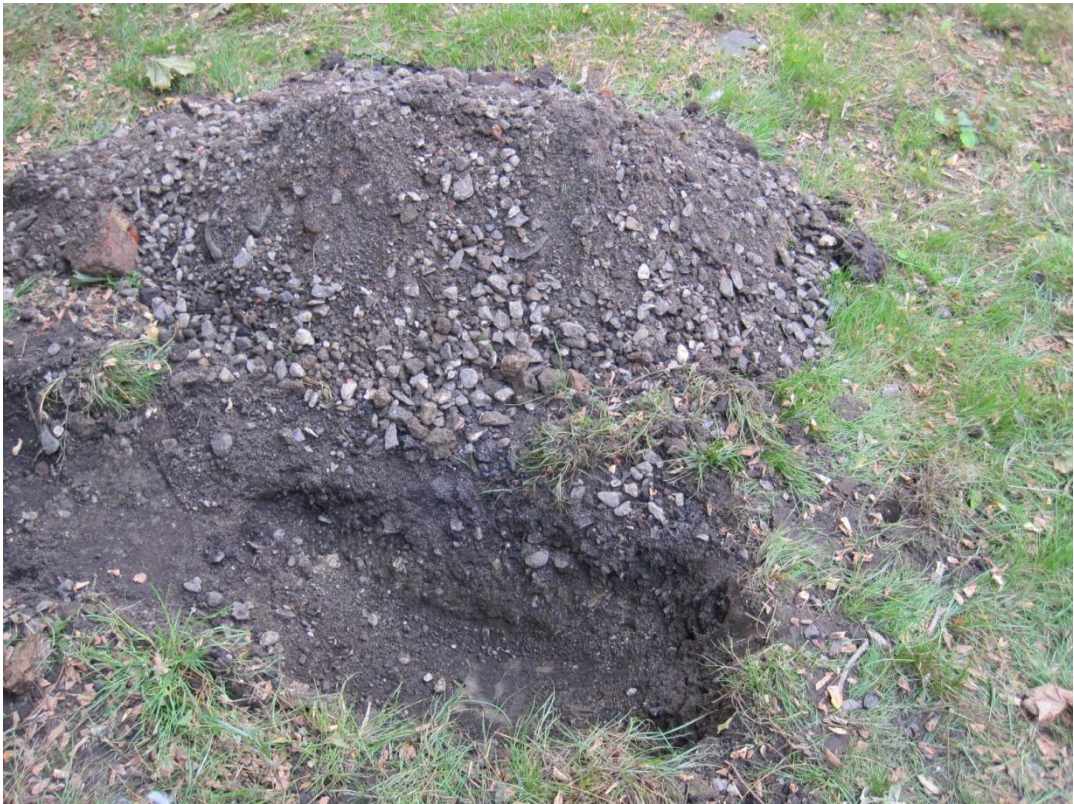
Sonda č 6 – třetí dvůr

Sonda č 6 je umístěna na počátku vstupu do třetího dvora. Účelem sondy bylo prokázání dlažby, či jiného zpevněného povrchu a tloušťky násypů nad stávající niveletou.

Sonda prokázala existenci zpevněného povrchu ze štěrkodrtě, cca 250 mm silné, cca 50mm pod stávající úrovní terénu

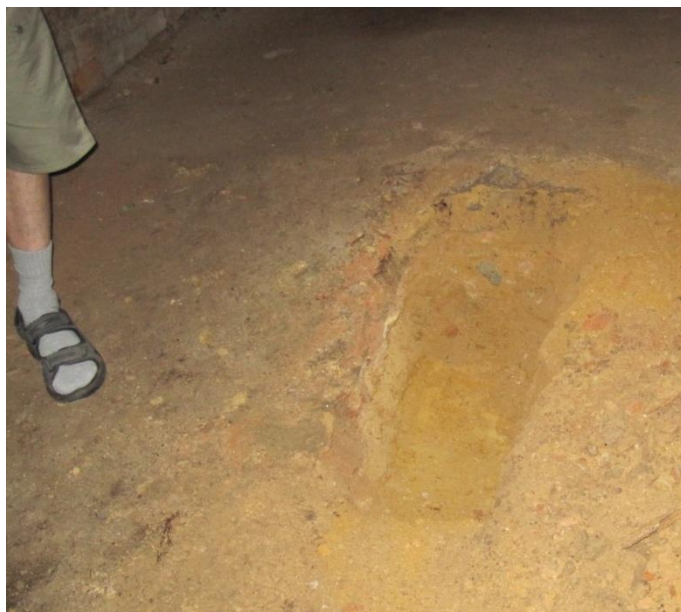
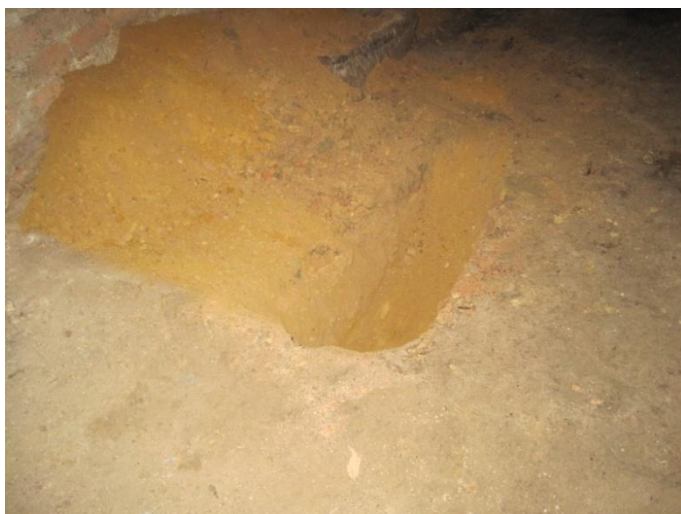
Sonda č 7 – rampa ve střelecké galerii

Sonda na počátku rampy ve střelecké galerii prokázala, že pod povrchem do hloubky cca 300mm není žádná dlažba, či zpevněná konstrukce, která by mohla být ponechána jako pochůzí. Tato vrstva je pravděpodobně vrstvou podkladní pod konstrukcí podlahy, která byla odstraněna.
