Materiálový a konstrukční průzkum, stará lékárna FNOL

Dokumentace bouracích prací - stará lékárna FNOL

par. č. st. 96/1 a 215, k.ú. Nová Ulice, Obec Olomouc, budova č.p. 60 a přístavek budovy č.p. 166

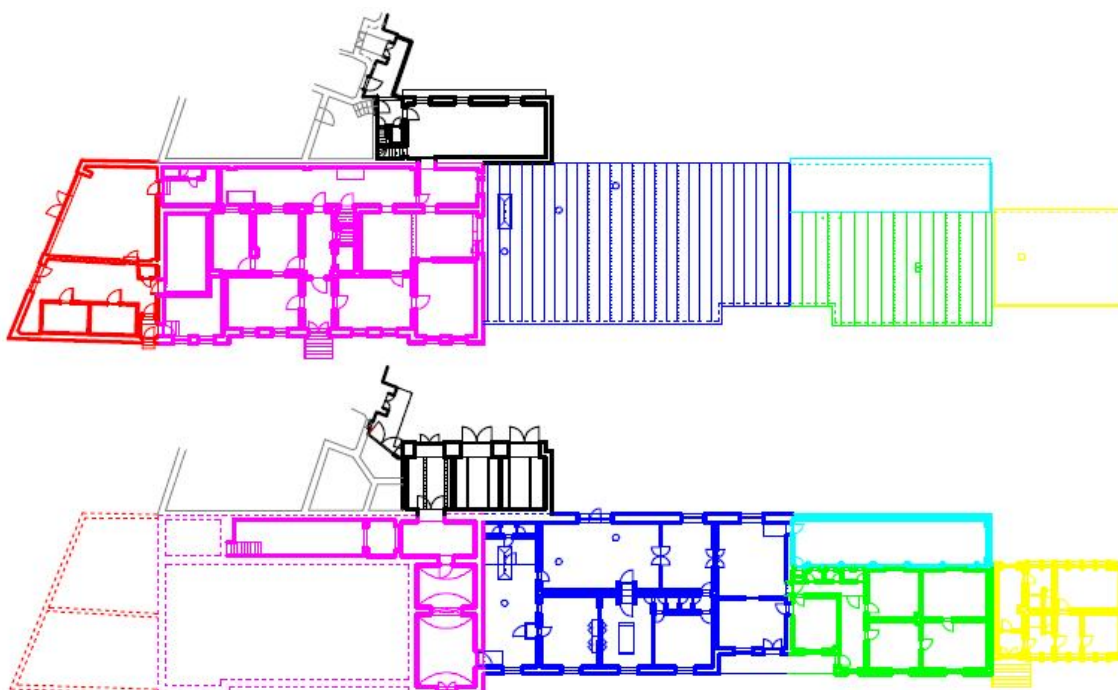
Objekt z hlediska vývoje stavby můžeme charakterizovat do několika etap. Etapy rozdělené dle schématu nekopírují časový horizont, ale jsou rozdělena dle konstrukčních prvků a použitých materiálů při výstavbě, a to do etap objekt „A“ až „G“.

OBJEKT "A"	 	OBJEKT "E"
 	OBJEKT "B"	 	OBJEKT "F"
 	OBJEKT "C"	 	OBJEKT "G"
 	OBJEKT "D"
