# D.1.01.3

## POŽÁRNĚ BEZPEČNOSTNÍ ŘEŠENÍ

| STAVBA | <b>FAKULTNÍ NEMOCNICE OLOMOUC</b><br><b>Stavební úpravy objektu "D" – únikové cesty</b><br><b><u>SO 01 – rekonstrukce fasády objektu D2</u></b> |

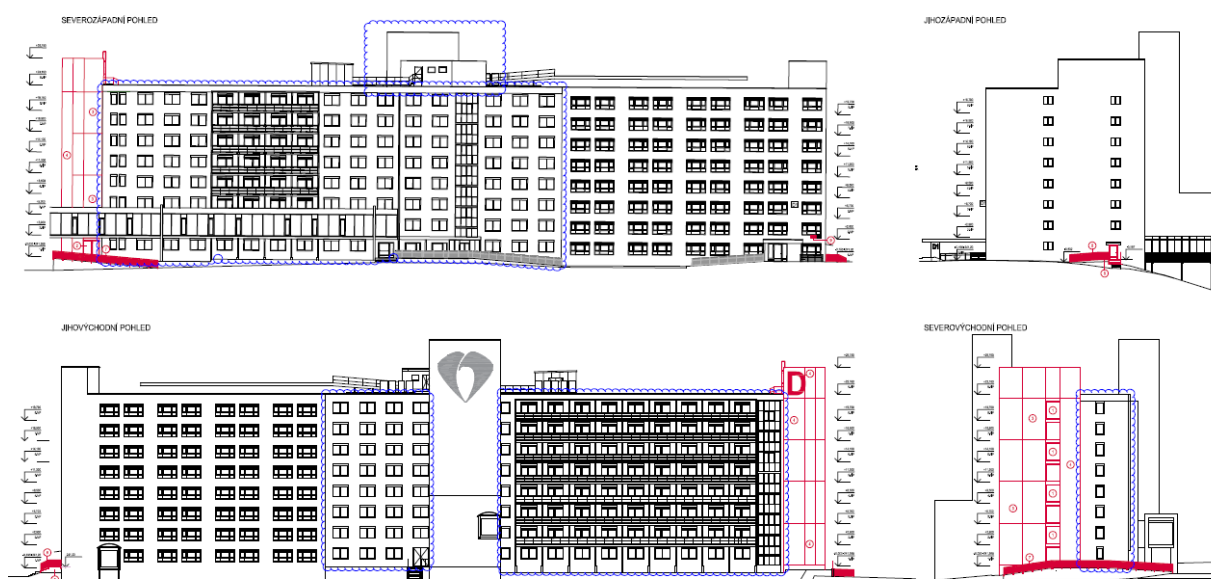
#### **ROZSAH REKONSTRUKCE FASÁDY BUDOVY D2**

- odstranění základní vrstvy s povrchovou úpravou (základní vrstva = stěrka s perlínkou);
- očištění stávajícího tepelného izolantu z MW od zbytků tmele a prachu;
- napenetrování stávajícího izolantu
- provedení stěrkové vrstvy s vloženou armovací tkaninou
- osazení hmoždinek přes armovací tkaninu
- nalepení druhé vrstvy izolantu tl. 120 mm z MW, soklová část u terénu bude provedena z extrudovaného polystyrénu XPS tl. 120 mm
- osazení hmoždinek s rozšiřujícím talířkem
- provedení základní stěrkové vrstvy s vloženou armovací tkaninou
- provedení povrchové úpravy se systémovou penetrací
- dodatečná hydrofobizace soklové části
