statika a dynamika stavebních konstrukcí Balbínova 374/11, 779 00 Olomouc tel. 585 700 701-2, fax. 585 700 707 DRŽITEL CERTIFIKÁTU ISO 9001	
Ing. Roman KOIŠ	Ing. Markéta KRÁTKÁ	Ing. Daniel LEMÁK, Ph.D.		
KRAJ Olomoucký	MÍSTO STAVBY Fakultní nemocnice Olomouc	INVESTOR Fakultní nemocnice Olomouc		
NÁZEV AKCE	STUPEŇ	DSP		
FAKULTNÍ NEMOCNICE OLOMOUC	DATUM	1/2020		
STATICKÉ ZAJIŠTĚNÍ OPĚRNÉ STĚNY NA ULICI ALBERTOVA	FORMÁT	x A4		
OBSAH PŘÍLOHY	ZAKÁZKOVÉ ČÍSLO	19-2305-41		
C Situace stavby	MĚŘITKO	ČÍSLO PŘÍLOHY		
C.1 SITUACE STAVBY	1:500	C.1

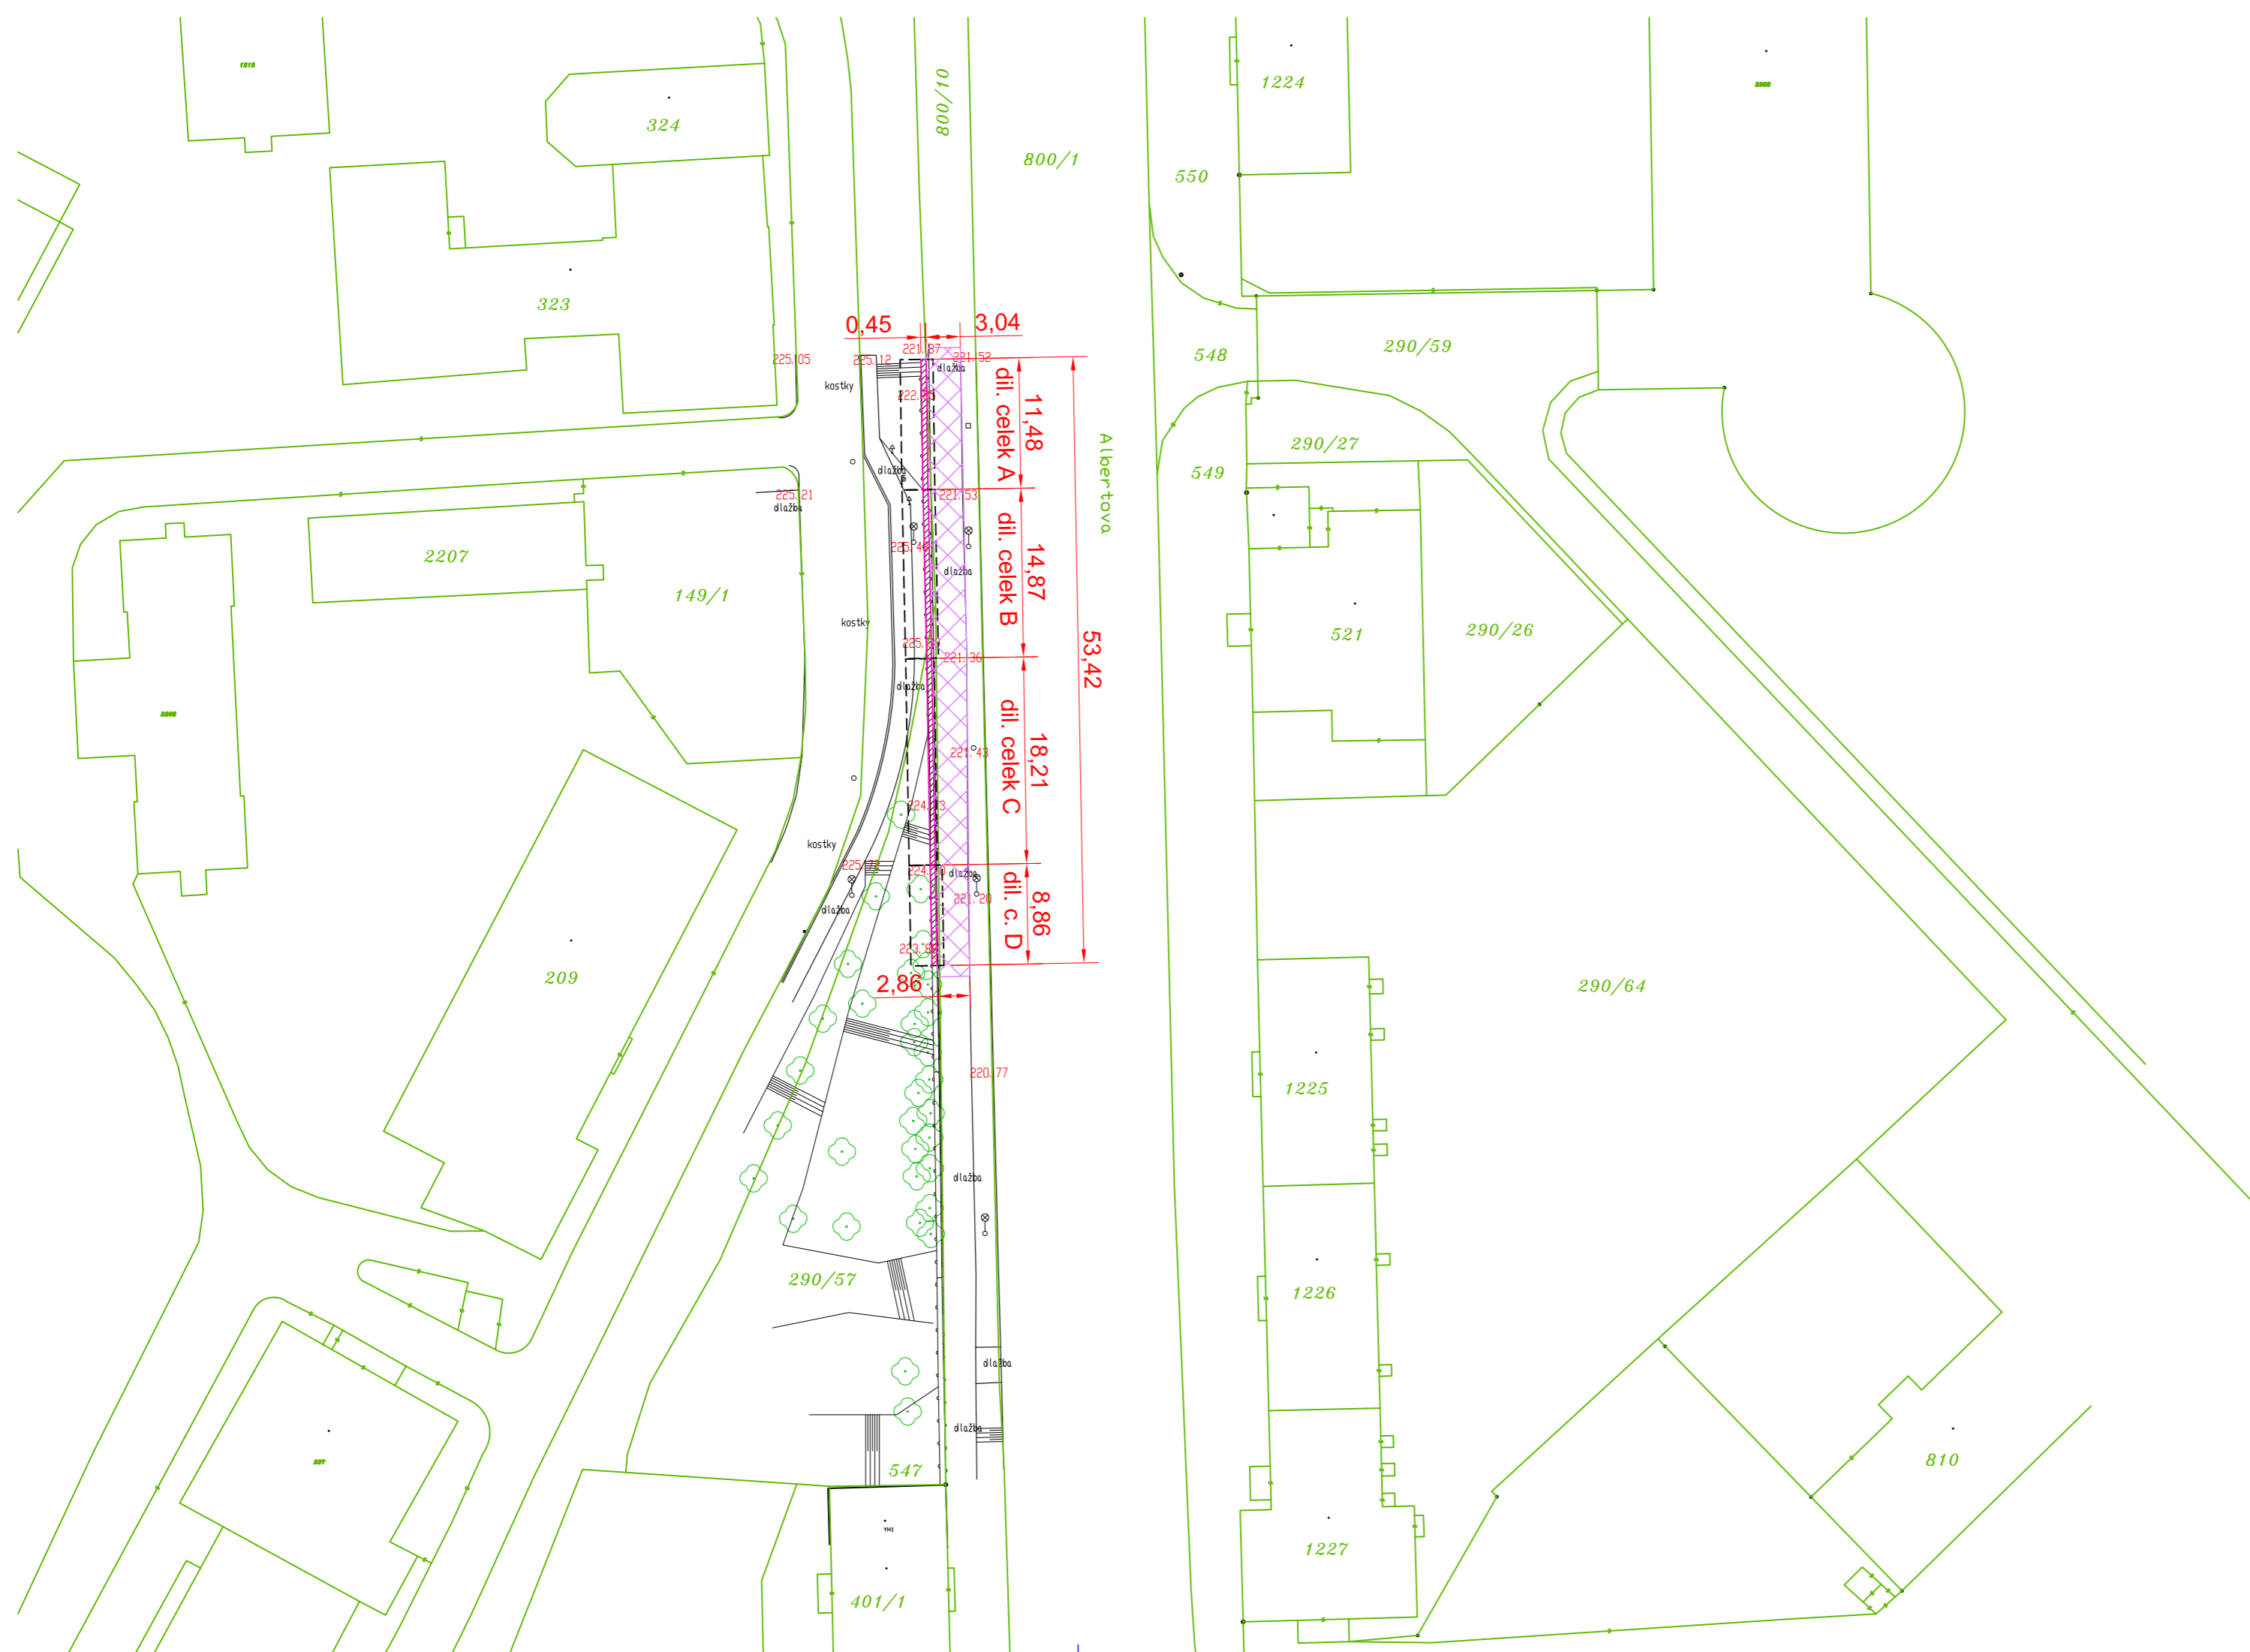
STÁVAJÍCÍ SANOVANÁ OPĚRNÁ STĚNA A JEJÍ DILATAČNÍ CELKY

DEMONTOVANÁ PLOCHA STÁVAJÍCÍHO CHODNÍKU Z BETONOVÉ DLAŽBY, DLAŽBA A PODSYPOVÝ ŠŤĚRK ULOŽEN V MÍSTĚ STAVBY - PŘEDPOKLAD PROVÁDĚNÍ PO POLOVINÁCH PO SANACI OPĚRNÉ STĚNY CHODNÍK OPĚT POLOŽEN V PŮVODNÍM ROZSAHU, DLE POTŘEB DOPLNĚNO NOVOU DLAŽBOU - CELKOVÁ PLOCHA cca 167,5m²
