# situace zpevněných ploch

## Energocentrum a servrova Fakultní nemocnice Olomouc

část : SO.06 f.2. Komunikace a zpevněné plochy  
obsah : situace zpevněných ploch

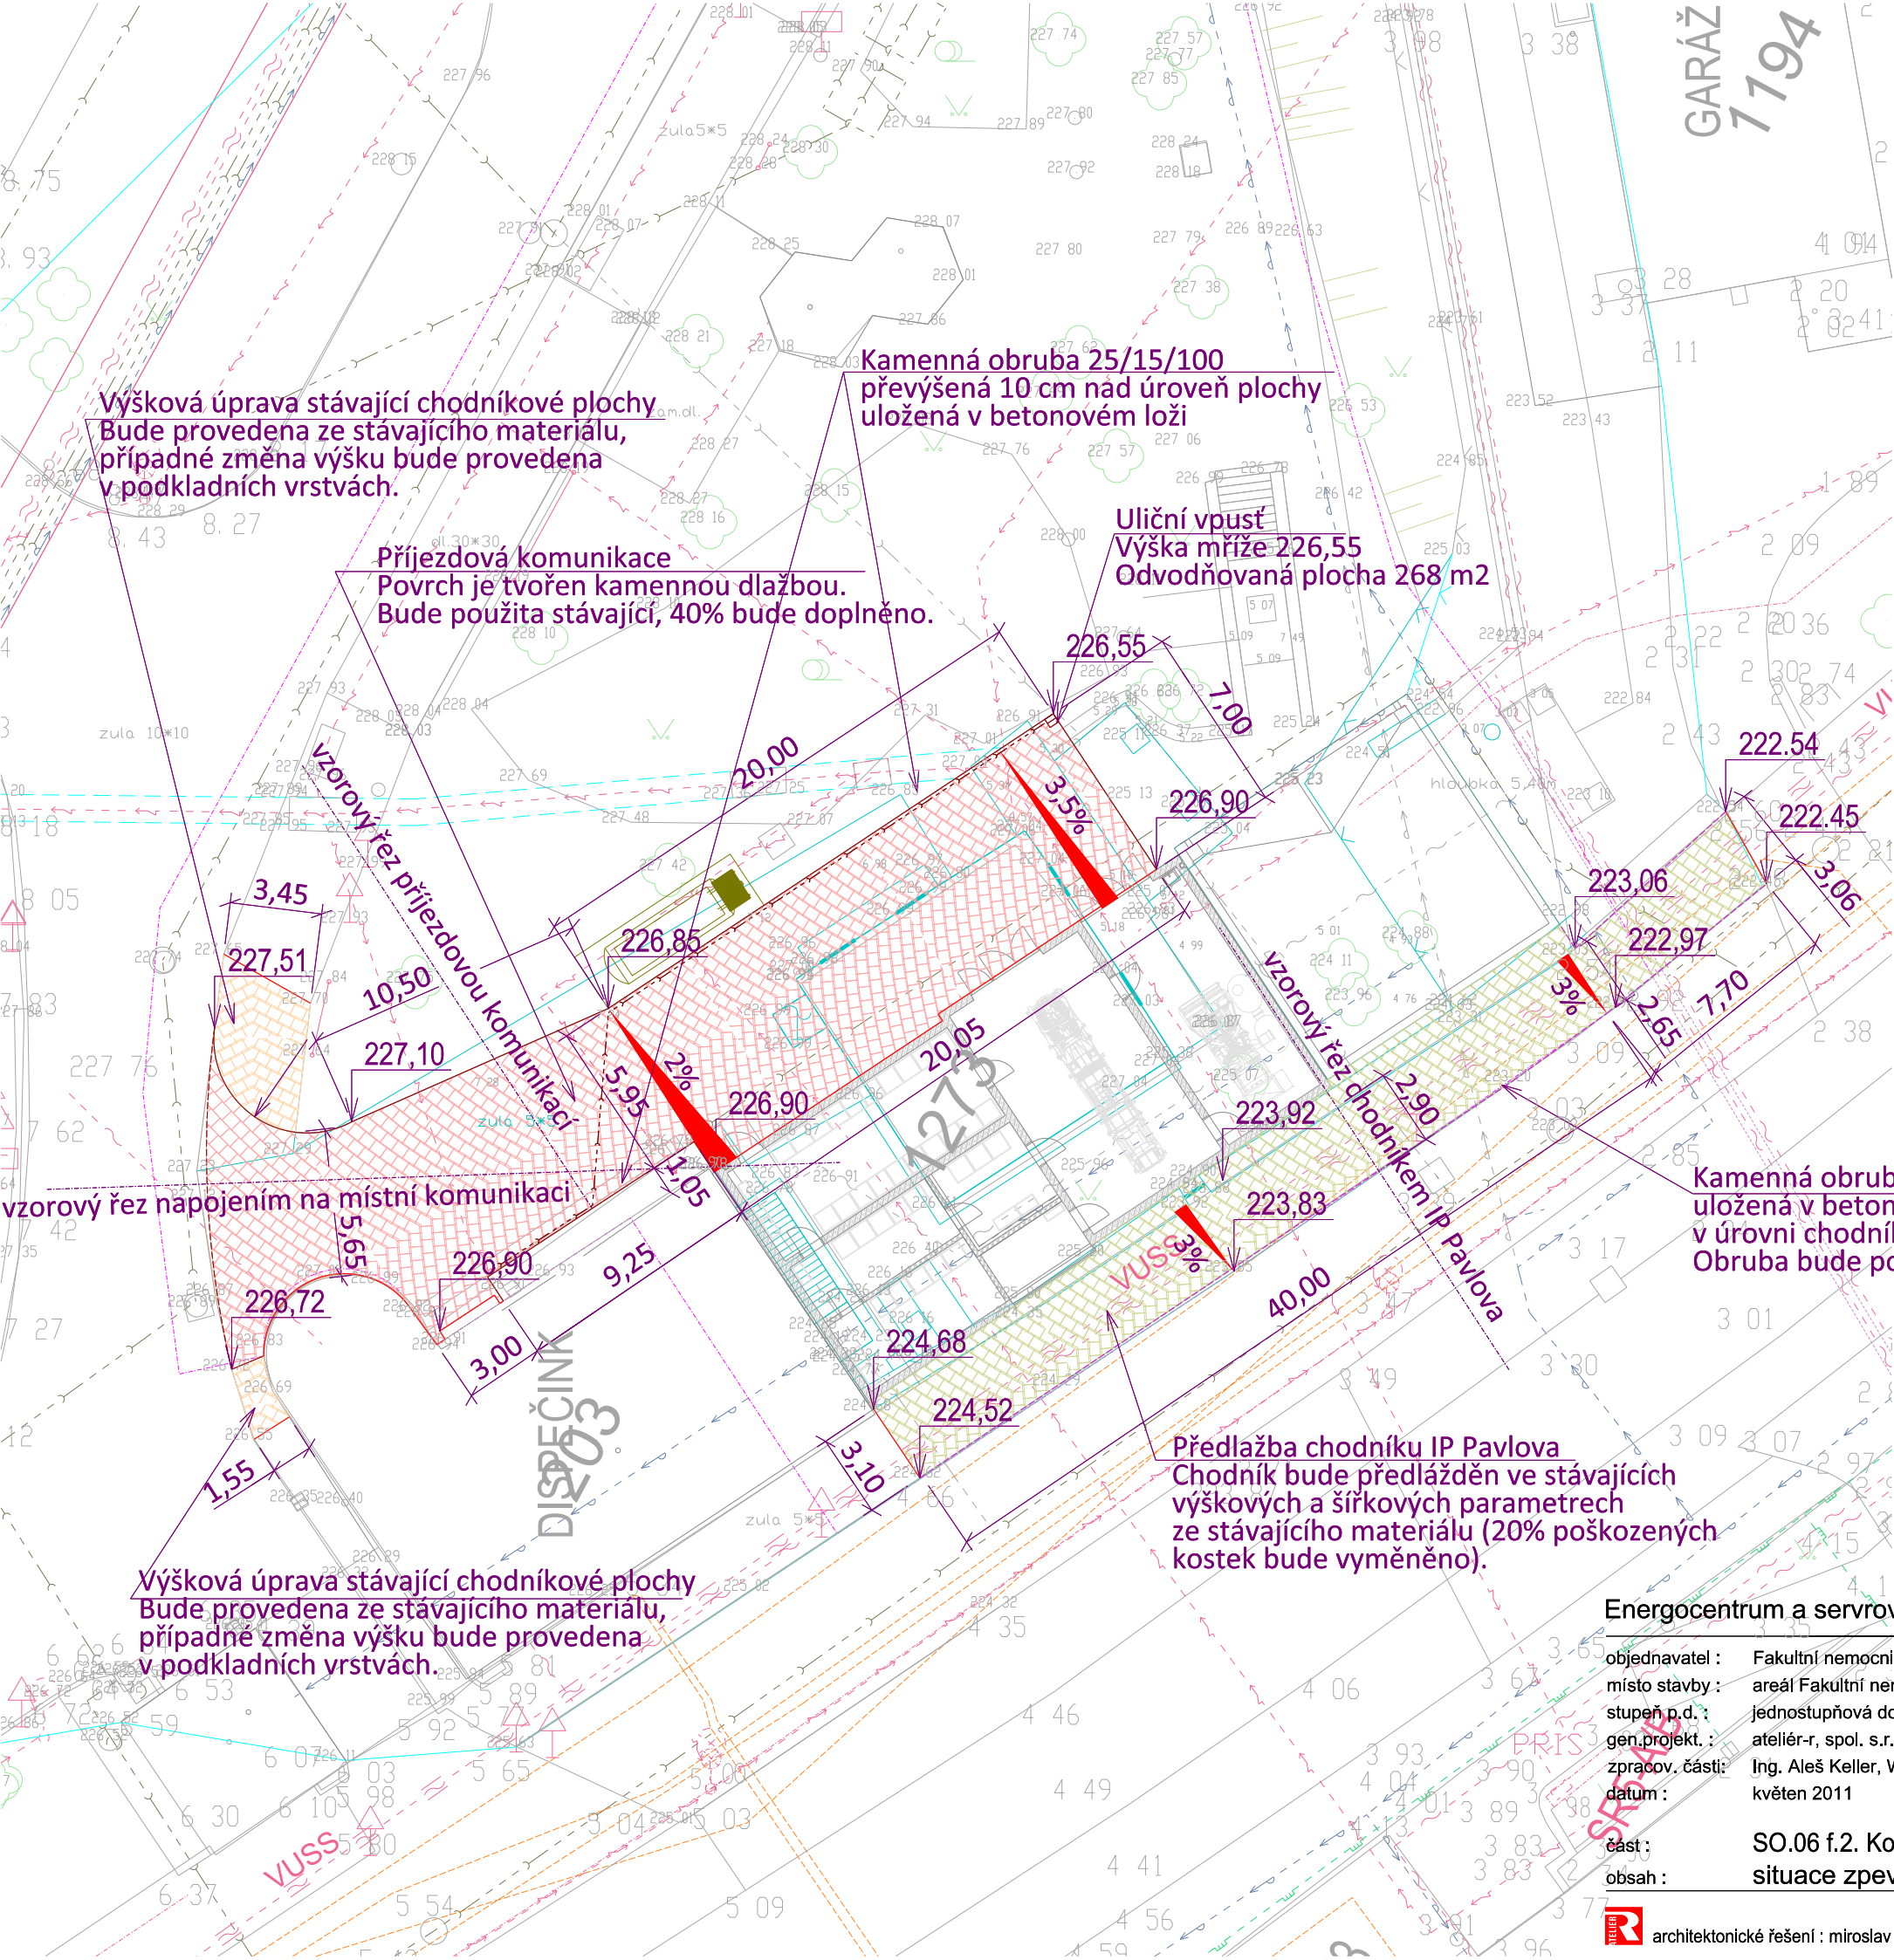
Konstrukce povrchů :

| Vozovka : | |
| Kamenná kostka 6/6/6 | 8 cm |
| Lože z drti 4/8 | 4 cm |
| ŠCM | 25 cm |
| Štěrkoдрť | 15 cm |
| Celkem | 50 cm |

Chodník I.P.Pavlova:

| Kamenná dlažba 6/6/6 | 6 cm |
| Celkem | 25 cm |
